## TUULIWATTI OY

Pori Peittoon tuulivoimapuisto – ympäristömelumittaukset viidessä  
asuinkohteessa

# RAPORTTI

**Päiväys 14.4.2015**

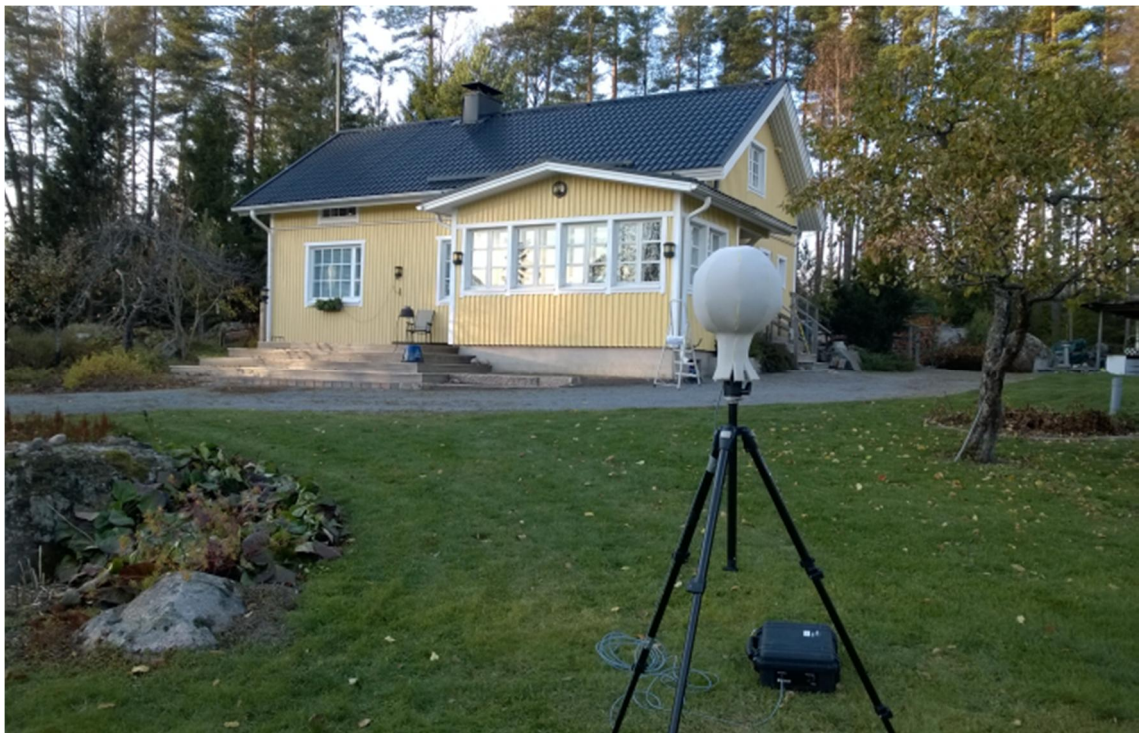
Kuva 2. Saaristotie 862 mittauspiste ulkona

Altistuvissa kohteissa mittari asennettiin aina sivummalle pois heijastavista pinnoista vähintään 10 m etäisyydelle lähimmästä rakennuksen nurkasta tai seinästä. Mittaustulokset kuvaavat melua mittauspisteessä.

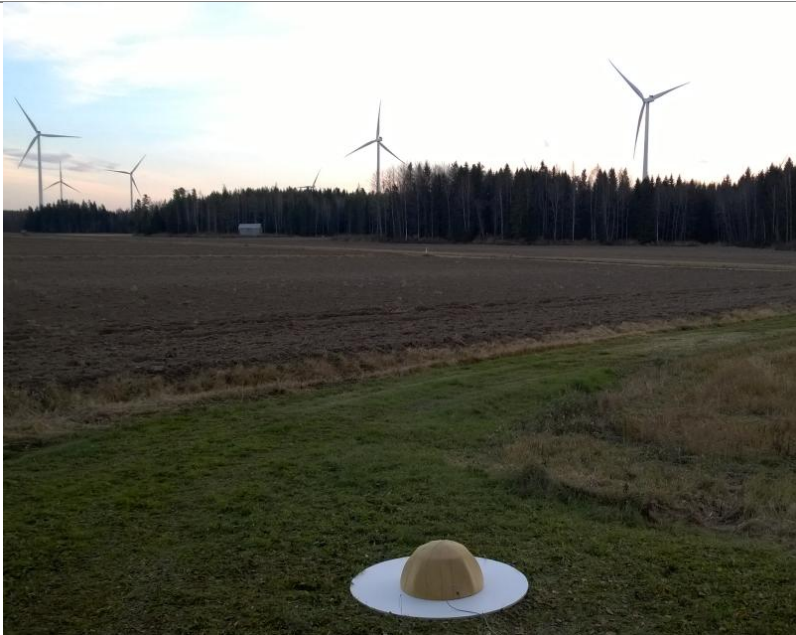
| Valokuva | Melutapahtumat |

| Valokuva | Melutapahtumat |
|---|---|
| | <ul style="list-style-type: none"><li>• Tuulenpuuskia ja taustamelua</li></ul> |
